PHÂN TÍCH ĐỘ TIN CẬY CỦA ĐÄP ĐÄT VÀ CÁC GIẢI PHÄP NÄNG CAO AN TOÄN CHO HỆ THÖNG ĐÄU MÖI HÖ CHÙA NUÖC TÄN SÖN – GIA LAI

Nguyễn Lan Hương¹, Nguyễn Kiên Quyết², Trần Khương Duy³

REALIABILITY-BASED ANALYSIS OF EARTHFILL DAM AND SOLUTIONS TO IMPROVE SAFETY FOR TAN SON RESERVOIR SYSTEM - GIA LAI

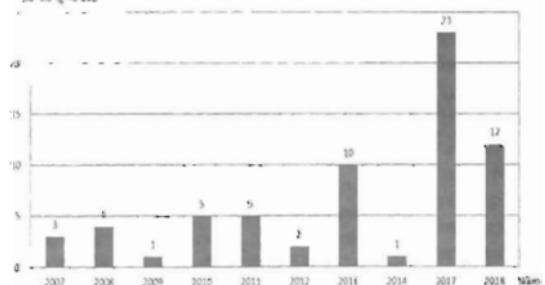
Hình 3. Một số thống kê về số lượng hồ bị vỡ trong khoảng 10 năm

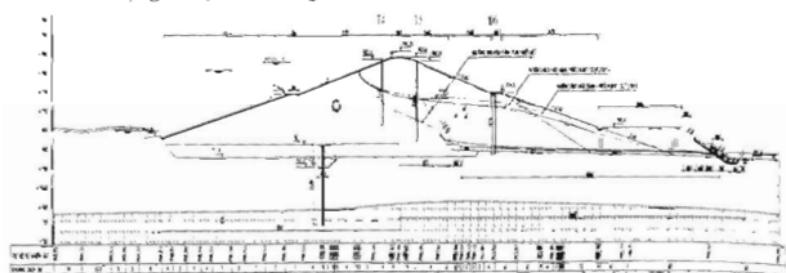
Hình 10. Mặt cắt lòng sông đập đất Tân Sơn

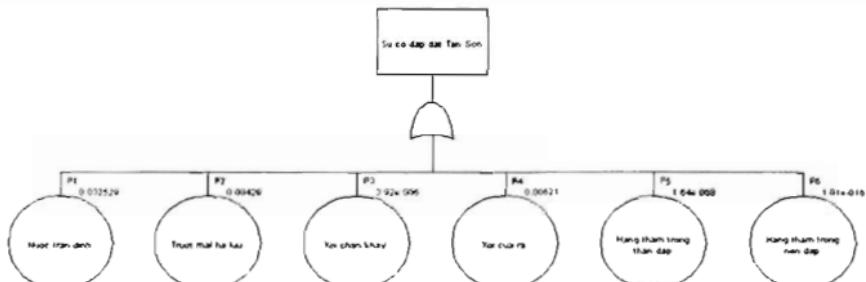
Hình 12. Xác suất sự cố đập đất Tân Sơn (Phần mềm OPEN FTA)

$P_{\text{st}}^{\text{lip}} < |P| = 0.95$: đập đất có khả năng xảy ra sự cố do các nguyên nhân chính sau: nước tràn định đập (55.16%), xói cửa ra mái đập (35.83%), trượt mài hạ lưu đập (10.87%), 3 cơ chế sự cố còn lại có ảnh hưởng không đáng kể. Mục nước hồ Z_{m} và cao độ đỉnh đập Z_{d} là hai biến ngẫu nhiên có ảnh hưởng lớn nhất đến cơ chế nước tràn định đập lần lượt là 51.5% và 36.6%,
