MỘT SỐ SỰ CỐ VÀ BÀI HỌC KINH NGHIỆM TRONG QUÁ TRÌNH THI CÔNG ĐẬP ĐÁ ĐỔ BẢN MẶT BÊ TÔNG CỦA ĐẠT-THANH HÓA

Trần Văn Toàn¹, Lê Văn Hùng¹, Nguyễn Cảnh Thái¹

Từ khóa: Cửa Đạt, đập đá đổ, bản mặt bê tông, sự cố vỡ đập, tiêu nước ngược, thoát không.

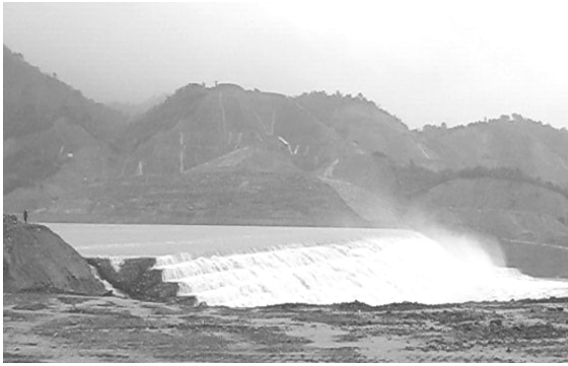
Hình 2. Dòng chảy tràn qua mặt đập

Quá trình vỡ đập bắt đầu diễn ra từ 7h30' phút bắt đầu bằng việc xói và sạt lở phần hạ lưu của vai phải đập (Hình 2), sau đó mở rộng dần vào thân đập (Hình 3) và cho đến 11h30' thì phần đập xây

- Phần tiếp giáp giữa mái hạ lưu phần đập xây dờ cho nước lũ tràn qua với hai bờ sông không tốt, đặc biệt là phía bờ phải. Ở đây là nền bồi tích và một phần đất thải khi đào móng đập phần lòng sông. Khi gia cố bằng rọ đá và đầm đất chặt có chiều dày đến 5,0m thiếu chú ý đến nước thấm ròi qua thân đập và rọ đá làm xói nền (Lê Văn Hùng, 2015). Đây là vị trí bị xói và sạt lở đầu tiên ròi lan truyền vào đập và gây vỡ đập;

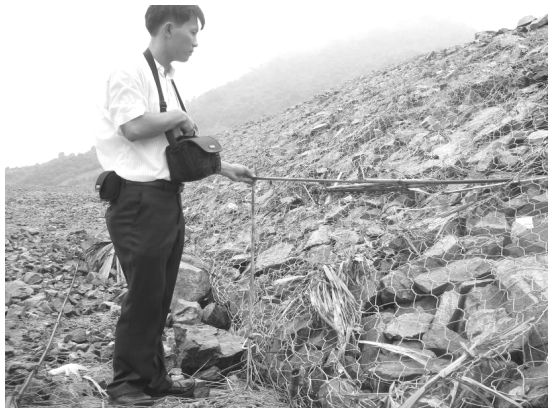
Hình 4. Mức nước cao nhất ở đỉnh đập xây dở theo vết lũ để lại

Theo quan sát vết tích để lại sau khi đập bị vỡ thì mực nước lũ lớn nhất tràn qua mặt đập phía hạ lưu là 50,90m. Như vậy, mực nước thượng lưu lớn nhất là 51,5m và có nghĩa là lưu lượng dẫn dòng khi vỡ đập chỉ đạt 2259m³/s (lưu lượng tràn qua mặt đập là 1904m³/s và chảy qua đường hầm TN2 là 355m³/s) (Hình 4, Hình 5) (Lê Văn Hùng, 2013). Lưu lượng dẫn dòng tại thời điểm vỡ đập chỉ đạt ½ lưu lượng thiết kế dẫn dòng. Do đó, nguyên nhân chính gây vỡ đập có thể là:

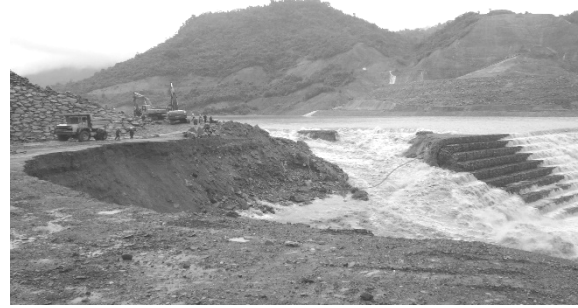
Hình 3. Phần bờ sông và mặt đập bị xói lở

dở trong lòng sông Chu có chiều dài 70,0m bị lũ cuốn trôi hoàn toàn (Mai Lâm Tuấn, Lê Văn Hùng, 2015).

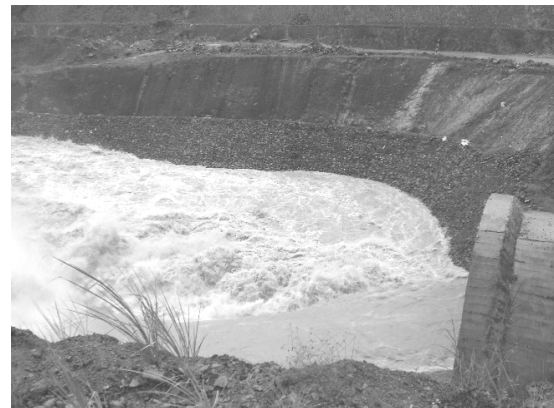
Hình 5. Nước chảy qua đường hầm dẫn dòng thời điểm chuẩn bị vỡ đập

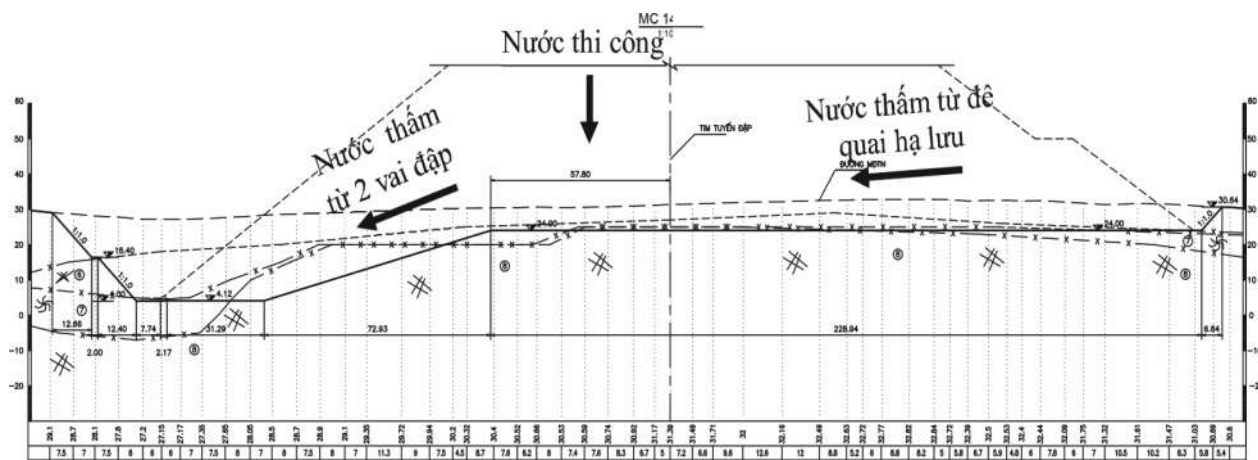
Mặt cắt ngang đập Cửa Đạt tại vị trí thấp nhất (lòng sông) có bản chân ở phía thượng lưu nằm sâu ở cao trình 4,0m, tuy nhiên cao trình đáy đập phần hạ lưu lại nằm ở cao trình 24,0m (chênh cao 20,0m). Trong khi đó, suốt quá trình thi công đắp đập đã đổ lại sử dụng lượng nước tưới (15÷20)%, đồng thời, nước ngấm từ hai vai đập chảy ra và nước thấm qua đê quai hạ lưu sẽ dồn về vị trí đập có cao trình đáy thấp nhất (do cấu tạo đập có nhiều lỗ rỗng). Toàn bộ lượng nước do thi công và do thấm này sẽ tập trung ở phần đáy bản chân phía thượng lưu đập, nhất là khi có mưa, lượng nước tập trung về khu vực này càng nhiều (Hình 6).

Hình 6. Mặt cắt ngang hồ móng đập đoạn lòng sông

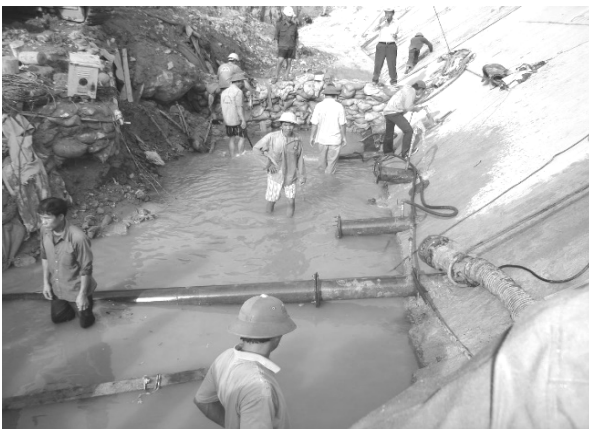
Hình 7. Ống thép tiêu nước bản chân

Trong quá trình thi công đắp đá đổ BMBT, cần có biện pháp tiêu nước ngược để đảm bảo thi công an toàn và chất lượng cho bản chân, các tấm BMBT, khớp nối và khối đệm IIA,... Biện pháp tiêu nước hiệu quả là bố trí các ống tiêu

nước từ trong thân đập ra phía thượng lưu. Các ống này được cấu tạo là các ống thép đường kính $\phi 1,0\text{m}$ cách nhau $(10\div 15)\text{m}$ cắm sâu vào khối IIIA và rải đều dọc theo tuyến bản chân đoạn lòng sông, thêm sông và ở nhiều cao độ khác nhau để đảm bảo tránh tắc ống lọc, đồng thời thuận lợi cho công tác nút các ống. Phần cuối ống cắm vào lớp IIIA được đục lỗ thu nước và làm lọc ngược. Phía thượng lưu bản chân đoạn lòng sông tại vị trí thấp nhất làm hồ thu nước, lắp đặt hệ thống máy bơm dã chiến... để bơm tiêu nước qua đê quai thượng lưu (Hình 7).

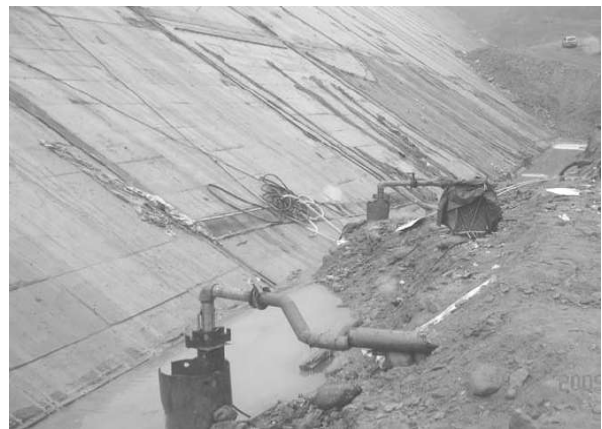
Hình 8. Bơm tiêu nước từ giếng tiêu nước ra ngoài đê quai

Trong trường hợp mực nước trong thân đập cao hơn cao trình đáy đập phía hạ lưu thì nên kết hợp với hình thức tiêu nước tự chảy ra phía hạ lưu (cao độ $24,5\text{m}$), ở phía hạ lưu tạo các hồ thu nước và lắp đặt các máy bơm dã chiến tiêu nước qua đê quai hạ lưu. Tiêu nước ở hồ móng thượng lưu được tiến hành sau khi mực nước trong thân đập đạt cao trình $24,5\text{m}$. Mực nước thượng lưu được hạ từ từ đến cao độ đáy bản chân để bảo đảm chênh lệch mực nước trong và ngoài thân đập không được vượt quá $(2,5\div 3,0)\text{m}$.

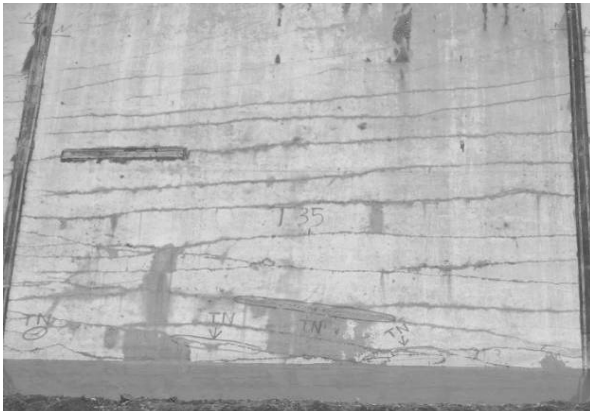
Cuối tháng 2, đầu tháng 3 năm 2009, sau đợt mưa kéo dài, BMBT từ tấm T28 đến tấm T36 ở cao trình $30,0\text{m}$ trở xuống có hiện tượng bị đẩy phồng về phía thượng lưu, bề mặt xuất hiện nhiều vết nứt song song với tim đập (Hình 9, Hình 11), khớp nối giữa tấm T27 và tấm T28 bị rách, khớp

Hình 9. Các vết nứt trên tấm BMBT số T34

Khi không có lối thoát về phía thượng lưu thì mực nước trong thân đập dâng cao (phía thượng lưu bị bịt kín sau khi đổ các tấm BMBT) gây ra áp lực đẩy ngược tác dụng lên các tấm bản mặt. Lúc này các khối gia tải IA và IB chưa được thi công nên không có đối trọng làm cho các tấm BMBT bị đẩy phồng về phía thượng lưu sẽ gây ra sự cố nứt các tấm BMBT.

Thông qua phân tích nguyên nhân sự cố thì có thể thấy rằng chúng ta cần phải có giải pháp tiêu nước ngược hợp lý để đảm bảo chênh lệch mực nước phía trong thân đập và ngoài các tấm BMBT phía thượng lưu không được vượt quá (2,5÷3,0)m. Có như vậy thì các tấm bê tông BMBT mới không bị đẩy phồng về phía thượng lưu và gây nứt.

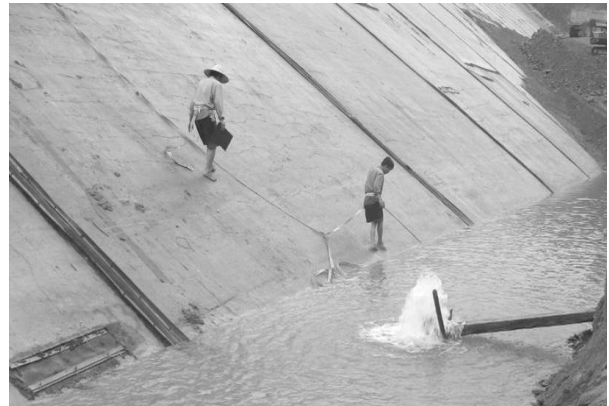
nối giữa tấm T30 và T31 bị nước phun qua (Hình 10). Sự cố nứt BMBT làm ảnh hưởng nghiêm trọng tới tác dụng chống thấm của BMBT và sự

Hình 10. Nước phun tại khớp nối giữa tấm T30 và T31

khá cao làm rách khớp nối chống thấm giữa 2 tấm T27 và T28, đồng thời xuất hiện hiện tượng nước phun mạnh từ trong thân đập ra ngoài tại vị trí khớp nối giữa tấm T30 và T31 (Hình 10) (Lê Văn Hùng, 2013). Mặt khác, đập chính Cửa Đạt có đặc điểm là nền đập sau khi đào móng có xu hướng dốc về phía thượng lưu (Hình 1 và Hình 6), dưới điều kiện mưa lớn sẽ hình thành lượng nước lớn trong thân đập chảy về phía thượng lưu.

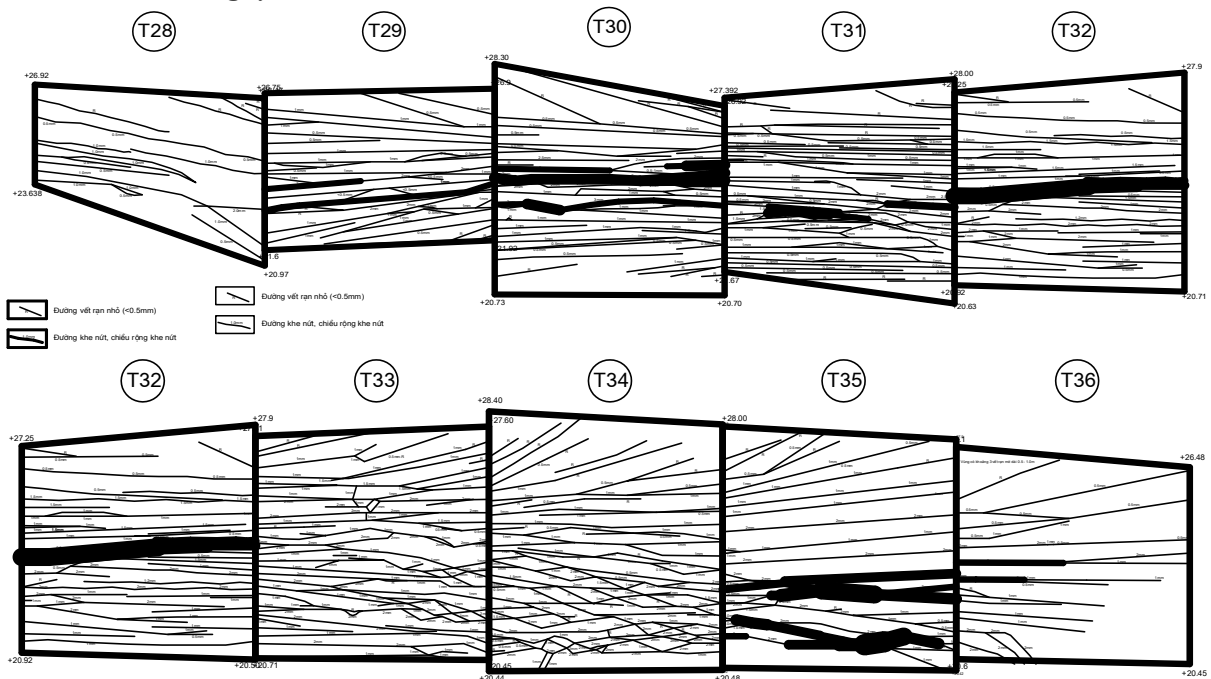
Hình 11. Sơ họa hiện trạng vết nứt trên các tấm BMBT từ T28 đến T36

cần có giải pháp xử lý các vết nứt để đảm bảo khả năng chống thấm cho các tấm BMBT và đảm bảo an toàn cho đập khi hồ tích nước. Tùy theo mật độ và chiều sâu các vết nứt khác nhau trên mỗi tấm BMBT mà chúng ta có các biện pháp xử lý khác nhau.

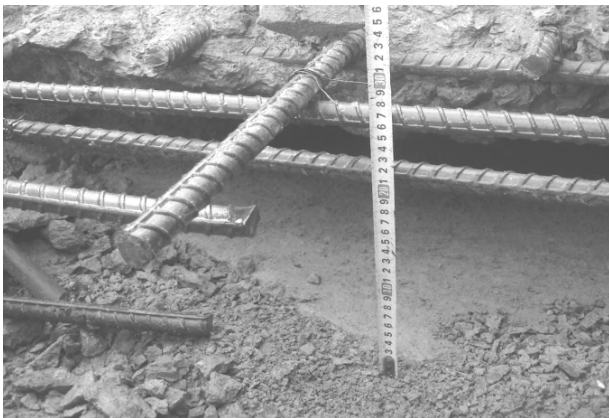
Hình 12. Chiều cao thoát không tại các tấm BMBT T26 và T28

Thoát không là hiện tượng tách rời giữa BMBT với bề mặt thượng lưu đập tạo ra một khoảng trống chứa nước hoặc không khí làm ảnh hưởng đến việc phân bố lực lên BMBT khi hồ tích nước. Kết quả quan trắc và kiểm tra thoát không cho thấy hiện tượng thoát không đã xuất hiện tại một số tấm BMBT của đập Cửa Đạt, đặc biệt tại các tấm T26÷T48 (Hình 12) (Lê Văn Hùng, 2013).

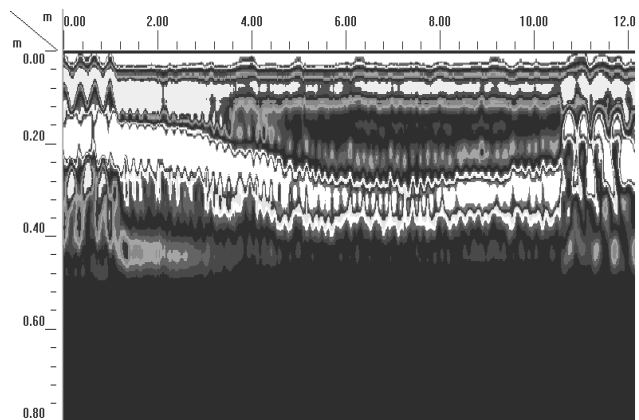
Để kiểm tra đánh giá hiện tượng thoát không người ta đã sử dụng phương pháp sóng ra-đa xâm nhập “ground penetrating radar” (GPR). Mỗi tấm BMBT, thiết bị Georadar SIR System - 30 được thả dọc theo máng đập, các xung phản xạ được tự động ghi lại cứ mỗi (2÷10)cm dọc theo chiều dài dịch chuyển của máy (Hình 13) (Lê Văn Hùng, 2013).

Hình 13. Kết quả kiểm tra thoát không tại tấm BMBT T69 bằng Georadar
