Xác định nguyên nhân xuất hiện và phát triển vết nứt trên tường thân mố bê tông cốt thép của một công trình cầu thuộc TP. Hải Phòng

Trường Đại học Giao thông vận tải

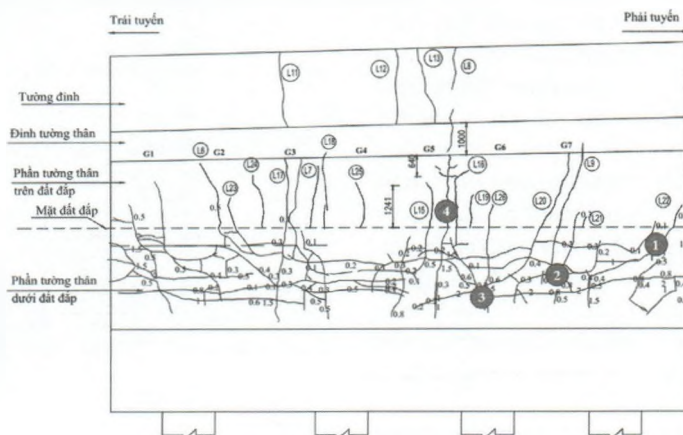
Hình 2.2: Hiện trạng vết nứt phần tường thân sau khi đào đất đắp trước móng và vị trí các lỗ khoan

Tháng 8/2020 đã tiến hành đào phần đất đắp trước móng thuộc đơn nguyên trái tuyến móng A2. Sau khi phát lộ, phần tường thân phía dưới đất đắp xuất hiện hệ thống vết nứt dạng lưới (Hình 2.2). Ngoài ra, đội khảo sát đã tiến hành khoan rút lõi để khảo sát chiều sâu vết nứt. Vị trí các lỗ khoan được thể hiện trong Hình 2.2.

- Các vết nứt không xuất hiện ở giai đoạn thi công, cũng như giai đoạn đầu khai thác, mà sau 2 năm đưa vào khai thác thì mới phát hiện ra các vết nứt.
- Trong suốt 2 năm quan trắc, các vết nứt không ngừng phát triển cả về số lượng, chiều dài, độ mở rộng, trong đó các vết nứt thẳng đứng có xu hướng phát triển dần từ dưới lên trên.
- Có hai hệ thống vết nứt chính:
 - + Hệ thống các vết nứt có phương thẳng đứng tập trung chủ yếu ở vị trí tương ứng với hai hàng cọc phía trong.
 - + Hệ thống các vết nứt có phương nằm ngang chỉ phân bố ở nửa dưới của tường phân.
- Qua 4 lỗ khoan thăm dò thì các vết nứt có chiều sâu từ 15 - 30 cm.

Sự xâm thực của môi trường (rỉ cốt thép, phản ứng kiềm - cốt liệu...): Có thể loại bỏ nhóm nguyên nhân này, bởi vì không phát hiện thấy bê tông bị om vỡ, chiều sâu các vết nứt khi khoan khảo sát từ 15 - 30 cm lớn hơn chiều lớp bê tông bảo vệ là 10 cm, hơn nữa công trình mới xây dựng được 4 năm thì đã xuất hiện các vết nứt.

- Không xét đến chuyển vị lún, bởi vì hệ thống cọc khoan nhồi là cọc chống, mặt khác nếu tường thân bị uốn trọng mặt phẳng thẳng đứng thì các vết nứt sẽ xuyên hết qua chiều dày tường thân móng, điều này không phù hợp với kết quả khoan rút lõi khi chiều sâu của các vết nứt chỉ trong khoảng 15 - 30 cm.

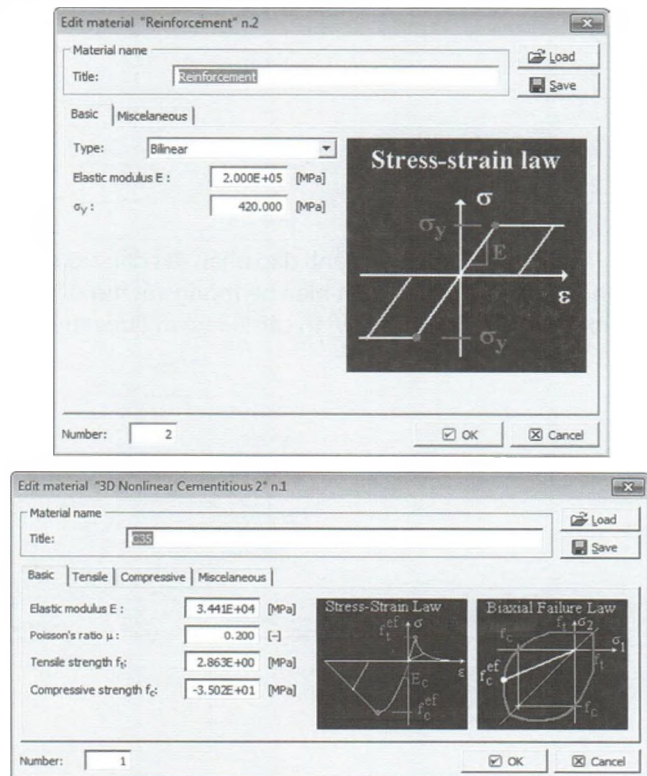
Hình 3.1: Đặc trưng cơ học của cốt thép, bê tông

Các đặc trưng cơ học và mô hình vật liệu của cốt thép, bê tông [9] móng cầu được thể hiện như Hình 3.1.

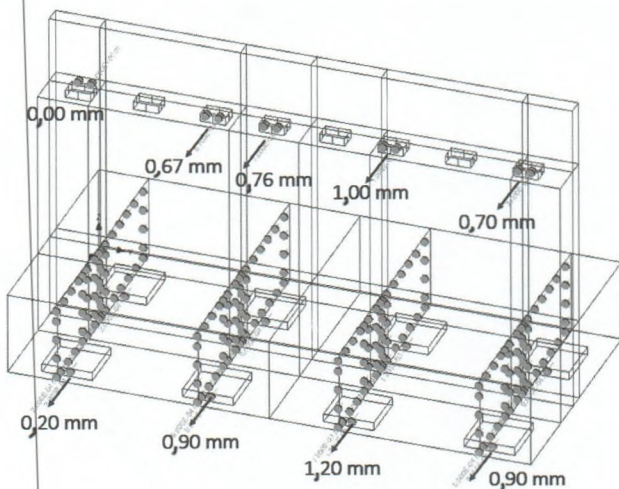
Hình 3.2: Các thành phần chuyển vị cưỡng bức giả định trong một bước tải

Về chuyển vị cưỡng bức, dựa vào hiện trạng các vết nứt và đặc điểm chịu lực của kết cấu tường thân móng cầu [10], nhóm nghiên cứu tiến hành đưa ra các giả định chuyển vị cưỡng bức khả dĩ như sau:

- Chuyển vị ngang theo phương dọc cầu của hai hàng cọc giữa lớn hơn hai hàng cọc ngoài, từ đó dẫn đến việc tường thân móng bị uốn trong mặt phẳng nằm ngang với phần chịu kéo là ở mặt trước tường thân và làm phát sinh hệ thống các vết nứt thẳng đứng xuất hiện tập trung tương ứng với vị trí hai hàng cọc giữa với bề rộng tương đối đồng đều từ trên xuống dưới.

- Chuyển vị ngang theo phương dọc cầu của phần bê móng là lớn hơn phần gối cầu ở trên (do bị ràng buộc bởi kết cấu nhịp), từ đó làm cho tường thân làm việc như một công-xon bị ngàm vào bê cọc và uốn ra phía sau móng và làm phát sinh hệ thống vết nứt nằm ngang tập trung ở nửa dưới của tường thân.

Chuyển vị cưỡng bức được chia thành các bước tải trọng nhỏ và phân tích phi tuyến cộng dồn tăng dần các bước tải. Các giả định chuyển vị được sàng lọc sao cho kết quả phân tích nứt của mô hình tương đối phù hợp với tiến trình phát triển và hiện trạng các vết nứt trên công trình trong thời gian quan trắc. Qua quá trình phân tích, nhóm nghiên cứu nhận thấy giả định phù hợp được thể hiện ở Hình 3.2.

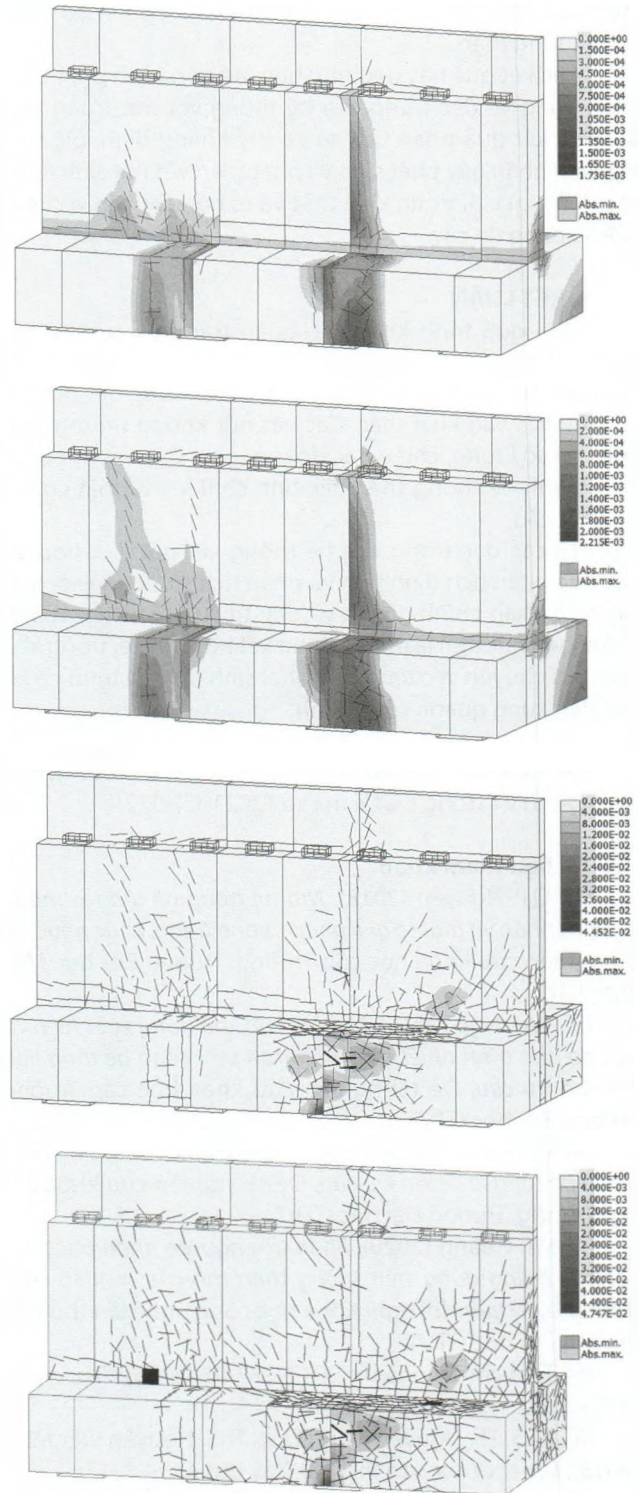
Hình 3.3: Hình ảnh vết nứt theo mô hình số

- Theo tiến trình tăng lên của các bước tải trọng chuyển vị cưỡng bức, các vết nứt tăng dần về số lượng, chiều dài, độ mở rộng, các vết nứt thẳng đứng phát triển dần từ dưới lên trên.

- Các vết nứt xuất hiện trên tường thân móng với hai hệ

thống chính: hệ thống thứ nhất là các vết nứt thẳng đứng, phân bố tập trung ở vị trí tương ứng với hai hàng cọc giữa; hệ thống thứ hai là các vết nứt nằm ngang, phân bố ở nửa dưới tường thân.

Các kết quả này đều phù hợp với tiến trình phát triển, hiện trạng và đặc trưng của hệ thống vết nứt trong thực tế. Qua kết quả phân tích số có thể khẳng định, giả thiết nguyên nhân gây phát sinh và phát triển vết nứt sinh ra bởi tác động của tải trọng khai thác và tổ hợp chuyển vị cưỡng bức là đáng tin cậy.
