Một số vấn đề trong thiết kế quay đầu xe tại nút giao thông cùng mức trên địa bàn TP. Hà Nội

■ **ThS. VŨ QUANG HUY; TS. ĐẶNG MINH TÂN; TS. CHU TIẾN DŨNG**

Trường Đại học Giao thông vận tải

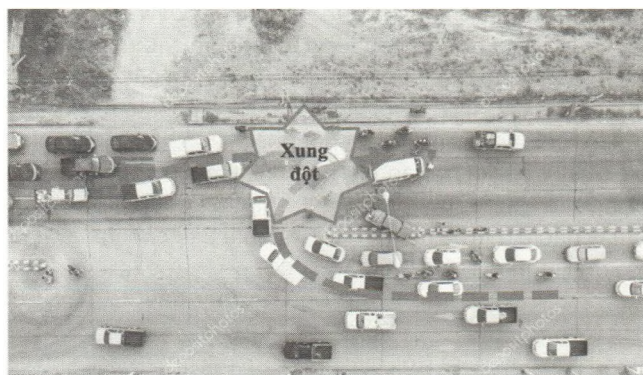
a) - Xung đột của các xe quay đầu với các phương tiện đi thẳng (nguồn deposutphotos.com)

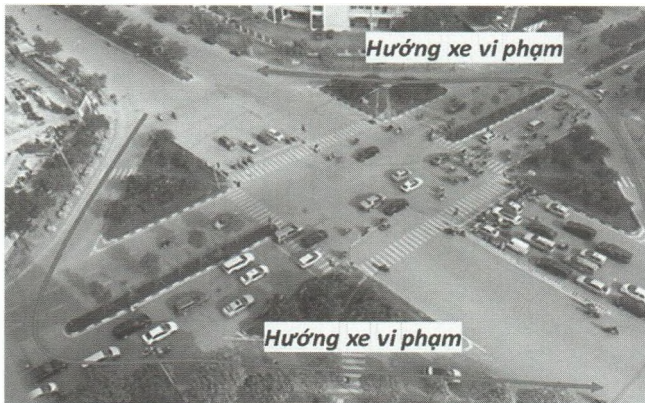
b) - Hành vi vi phạm giao thông tại vị trí quay đầu xe tại nút

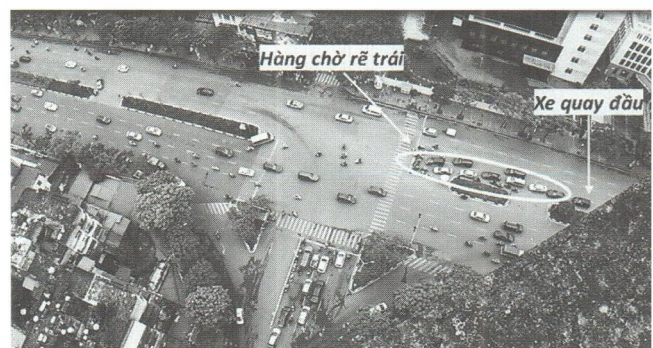
- Bố trí quay đầu trong phạm vi phân khu chức năng của nút (Hình 2.1). Cụ thể vị trí quay đầu xe cắt khu vực hàng chờ của xe rẽ trái (Hình 2.2). Điều này dẫn đến hai tình huống có thể xảy ra. Tình huống 1: Do hàng chờ của xe rẽ trái dài, gây cản trở vị trí quay đầu của các phương tiện khác. Lúc này, các xe quay đầu sẽ phải chờ các phương tiện rẽ trái di chuyển mới có thể quay đầu xe. Tình huống này thường xảy ra trong giờ cao điểm, khi mật độ phương tiện tăng cao (Hình 2.3a). Tình huống 2: Các phương tiện rẽ trái lợi dụng vị trí quay đầu để đi tắt ngược chiều khi qua nút. Điều này là rất nguy hiểm khi có thể trực tiếp va chạm với các phương tiện đi thẳng theo hướng ngược lại (Hình 2.3b).

a) - Xe quay đầu bị cản trở bởi hàng chờ các phương tiện rẽ trái

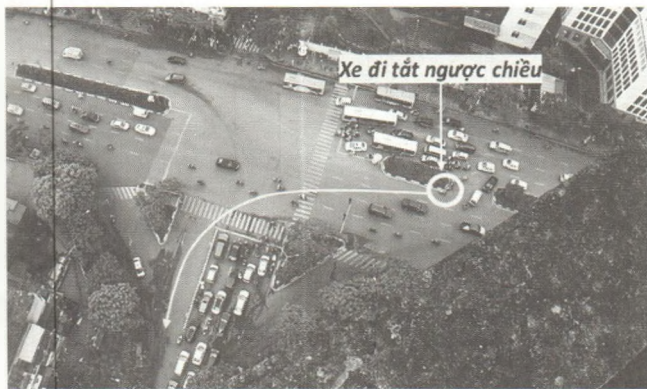
b) - Xe rẽ trái đi tắt ngược chiều qua vị trí quay đầu xe
Hình 2.3: Vấn đề quay đầu xe tại nút giao Nguyễn Chí Thanh - Huỳnh Thúc Kháng

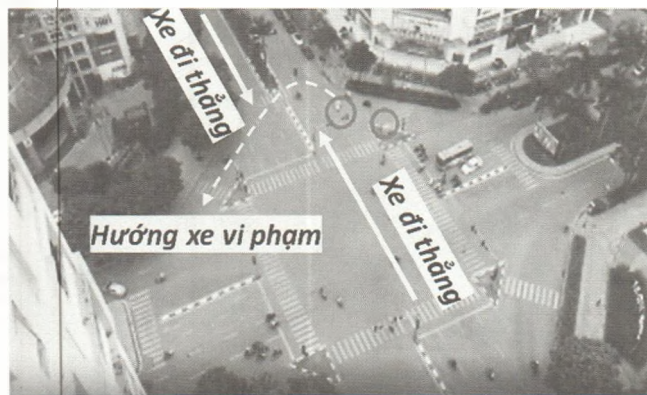
- Bố trí quay đầu tại các nút có bố trí đảo tam giác. Tại các nút giao dạng này, nhiều phương tiện không muốn dừng chờ đèn đỏ nên lựa chọn phương án rẽ phải và cắt ngang qua vị trí quay đầu (Hình 2.4a). Cá biệt ghi nhận trường hợp các xe ô tô cũng có hành vi này (Hình 2.4b). Điều này gây bất ngờ cho các phương tiện hướng đi thẳng đối diện và dễ gây tai nạn do khuất tầm nhìn.

a) - Xe rẽ phải cắt ngang vị trí quay đầu

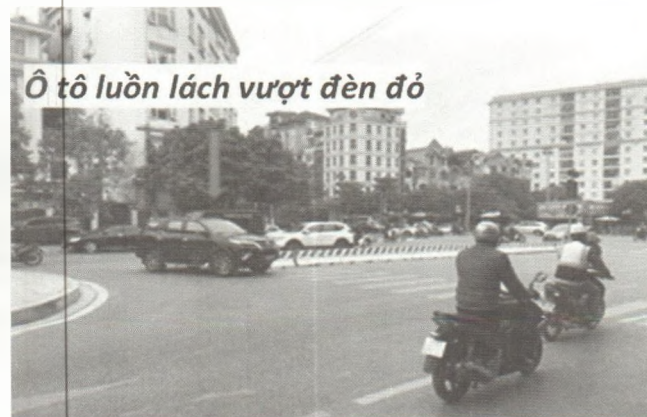
b) - Ô tô luồn lách tránh đèn đỏ
Hình 2.4: Một số vi phạm về quay đầu xe tại nút giao Hàm Nghi - Nguyễn Cơ Thạch

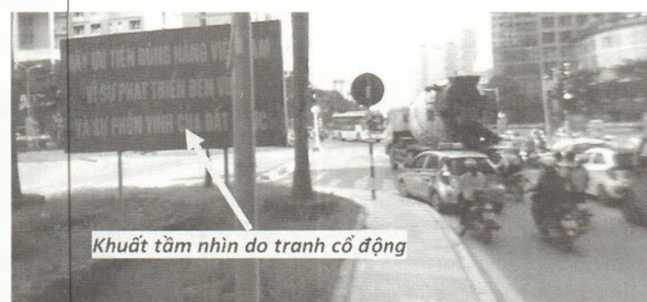
- Khuất tầm nhìn tại các vị trí quay đầu xe. Điều này có thể do cây trồng trên các dải phân cách, các biển quảng cáo, tranh cổ động khổ lớn... che khuất tầm nhìn (Hình 2.5). Do vậy, nó cũng tiềm ẩn nguy cơ mất ATGT rất cao.

a) - Khuất tầm nhìn do tranh cổ động tại nút giao Hàm Nghi - Nguyễn Cơ Thạch

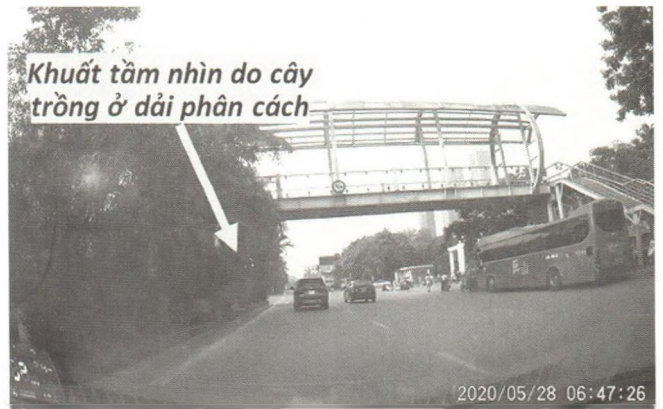
b) - Khuất tầm nhìn do cây trồng trên dải phân cách nút giao Nguyễn Văn Huyền - Nguyễn Khánh Toàn
Hình 2.5: Khuất tầm nhìn tại một số nút giao ở Hà Nội

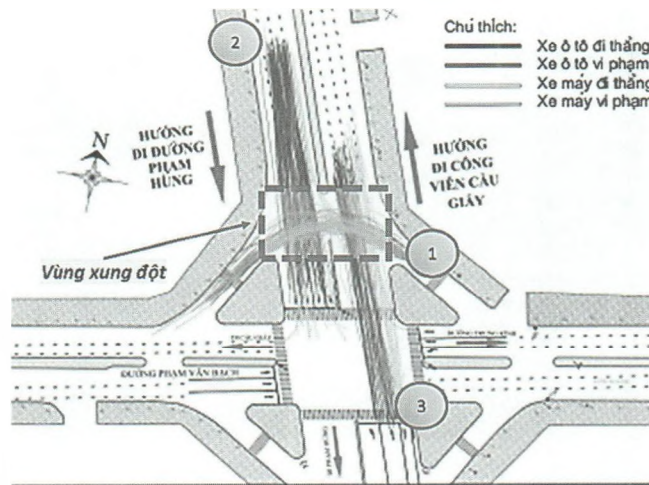
Dựa vào việc theo dõi thực trạng nút giao thông, nhóm tác giả xác định vị trí xung đột gây ra bởi dòng xe 1 (các phương tiện vi phạm) khi cắt ngang qua dòng xe 2 (các phương tiện đi hướng Công viên Cầu Giấy) và dòng xe 3 (các phương tiện đi hướng Phạm Hùng) như Hình 3.3a.

a) - Xung đột tại vị trí quay đầu xe

Trung Kính - Dương Đình Nghệ. Dựa trên việc khảo sát hiện trạng và phân tích số liệu có thể thấy rằng, việc thiết kế, bố trí không hợp lý các điểm quay đầu xe tại nút có thể dẫn tới các hành vi vi phạm giao thông, ảnh hưởng đến ATGT tại nút. Từ những phân tích trên, nghiên cứu có đề xuất kiến nghị như sau: cần xem xét các vị trí quay đầu xe một cách hợp lý. Việc bố trí chỗ quay đầu xe ở gần nút giao dẫn đến các phương tiện lợi dụng để vi phạm đi vòng, tránh việc dừng qua nút có đèn tín hiệu. Do đó, cần gia tăng khoảng cách từ nút giao đến vị trí quay đầu một cách hợp lý, nằm ngoài phân khu chức năng của nút, hạn chế trường hợp người tham gia giao thông có các hành vi vi phạm ATGT như đã phân tích ở phần trên. Cần kiểm tra tầm nhìn tại các vị trí quay đầu, đảm bảo thông thoáng, không trồng cây kín đầu dải phân cách để đảm bảo tầm nhìn; xem xét tăng chiều dài khoảng mở dải phân cách dành cho quay đầu để cho các phương tiện quay đầu được thuận lợi.

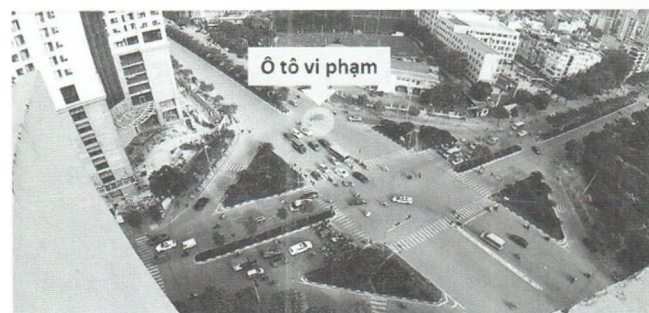
b) - Hình ảnh ô tô vi phạm tại nút

Theo kết quả quỹ đạo xe cho thấy, có khá nhiều phương tiện dòng xe 1 lựa chọn vị trí quay đầu xe để thực hiện hành vi vi phạm. Đáng chú ý, không chỉ có xe máy mà còn ghi nhận trường hợp ô tô cũng thực hiện hành vi luồn lách trốn dừng chờ đèn đỏ trên trục đường Trung Kính (Hình 3.3b). Biểu đồ quãng đường - vận tốc của dòng xe 1 chỉ ra rằng diễn biến tốc độ của các phương tiện có xu hướng tăng ngay khi qua vị trí quay đầu xe (Hình 3.4a). Điều này là rất nguy hiểm khi đây là vị trí bắt đầu điểm xung đột giữa dòng
