ĂN MÒN BÊN TRONG ĐƯỜNG ỐNG NGẦM NGOÀI KHƠI VÀ CÁC GIẢI PHÁP HẠN CHẾ ĂN MÒN ĐỂ ĐẢM BẢO VẬN HÀNH AN TOÀN CÁC MỎ DẦU KHÍ CỦA LIÊN DOANH VIỆT - NGA "VIETSOVPETRO"

Liên doanh Việt - Nga "Vietsovetro"

CORROSION IN SUBSEA PIPELINES AND ANTI-CORROSION SOLUTIONS TO ENSURE SAFE OPERATION OF VIETSOVPETRO'S OIL AND GAS FIELDS

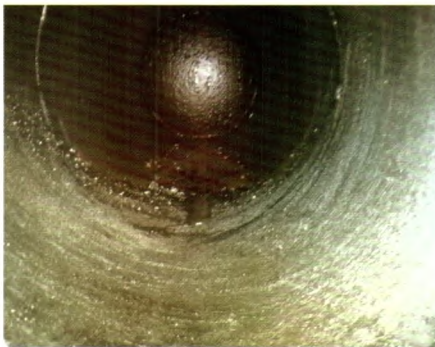
Hình 1. Bên trong đoạn thẳng đứng trên MSP-9 của đường ống MSP-9 → MSP-11.

Để kiểm tra thực trạng bên trong đường ống, 3 đoạn đường ống ngầm MSP-9 - MSP-11 được sử dụng để khảo sát, gồm 1 đoạn ống ngầm dưới nước biển và 2 đoạn ở phía trên giàn MSP-9 và MSP-11. Hình ảnh các đoạn ống ngang và ống đứng trên các giàn MSP-9 và MSP-11 được thể hiện ở Hình 1 - 5.

Kết quả khảo sát cho thấy, đường ống vận chuyển dầu MSP-11 → MSP-9 bị ăn mòn nghiêm trọng với các hố, lỗ ăn mòn tạo thành ở phần đáy của ống (6 giờ) và chủ yếu ở các đoạn ống nằm ngang. Chất lắng đọng trong ống chủ yếu là FeS (sản phẩm ăn mòn thép của đường ống) có thể gây ăn mòn điện hóa tại các khu vực đáy ống. Phía trên của đáy ống (3 giờ, 9 giờ và 12 giờ) được bao phủ kín bởi lớp lắng đọng paraffin và dầu đông, nơi mà hiện tượng ăn mòn không đáng kể. Tại các vị trí ăn mòn mạnh nhất sau 22 năm vận hành, bề dày thành ống MSP-11 → MSP-9 chỉ còn ở mức 2,48 -

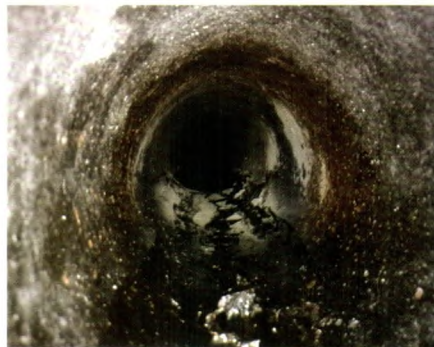
Hình 2. Bên trong đoạn nằm ngang trên MSP-9 của đường ống MSP-9 → MSP-11.

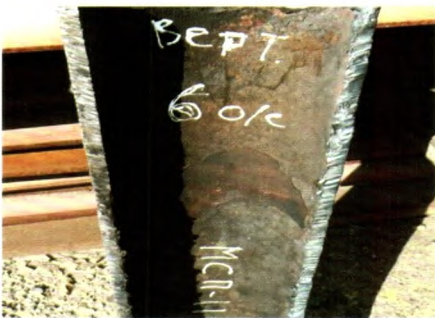
Hình 3. Bên trong đoạn thẳng đứng trên MSP-11 của đường ống MSP-11 → MSP-9.

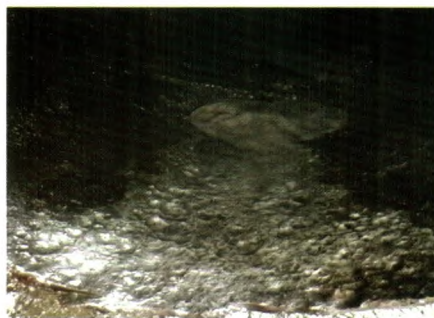
Hình 4. Bên trong đoạn nằm ngang trên MSP-11 của đường ống MSP-11 → MSP-9.

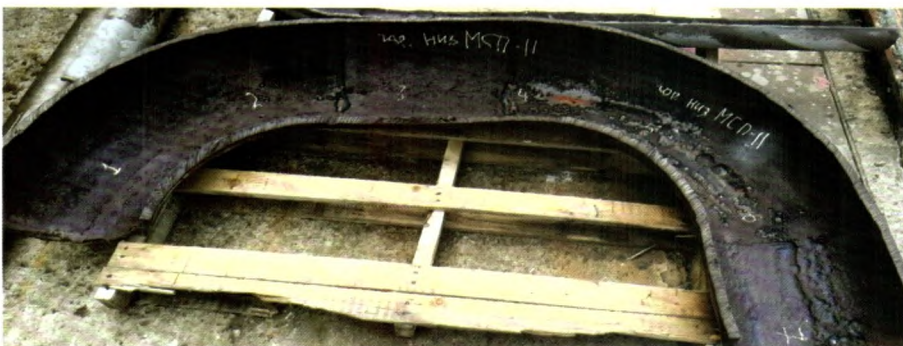
Hình 5. Bên trong đoạn nằm ngang trên MSP-11 (6 giờ) của đường ống MSP-9 → MSP-11.

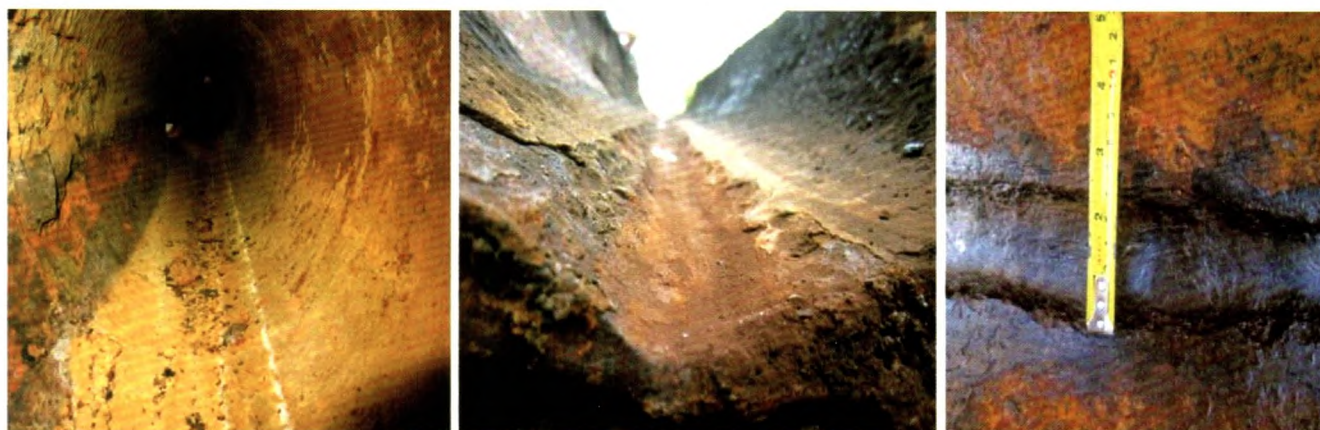
Hình 6. Ăn mòn bên trong đường ống vận chuyển nước bơm ép MSP-8 → MSP-9 tại vị trí 6 giờ.

Ngày 12/8/2015, đường ống vận chuyển nước bơm ép từ giàn MSP-8 đến MSP-9 mỏ Bạch Hổ phải dừng hoạt động do sự cố sau 21 năm vận hành. Để đánh giá mức độ ăn mòn bên trong đoạn ống ngầm, đoạn sự cố đã được cắt đem về bờ để kiểm tra. Hình ảnh đường ống tại vị trí 6 giờ thể hiện trong Hình 6.

Kết quả đo bề dày thành ống thể hiện trong Bảng 11. Như vậy, tốc độ ăn mòn bên trong đường ống bơm ép nước MSP-8 → MSP-9 dao động trong khoảng 0,43 - 0,67 mm/năm.

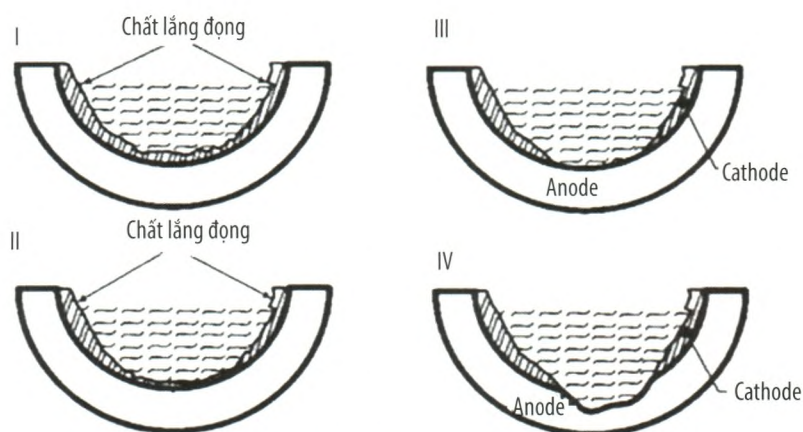
Hình 7. Mô tả quá trình ăn mòn điện hóa trong đường ống tại vị trí 6 giờ.

Ăn mòn bên trong đường ống ngầm được mô tả theo quá trình I, II, III và IV như trong Hình 7.

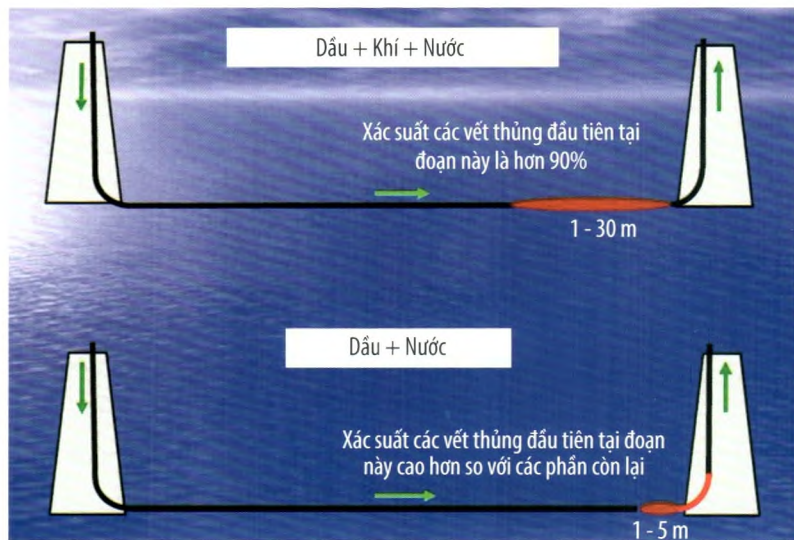
Kết quả nghiên cứu cho thấy xác suất sự cố đối với đường ống ngầm vận chuyển dầu khí được thể hiện trong Hình 8.

Hình 8. Những vị trí của đường ống vận chuyển sản phẩm giếng ngoài khơi có rủi ro ăn mòn cao.

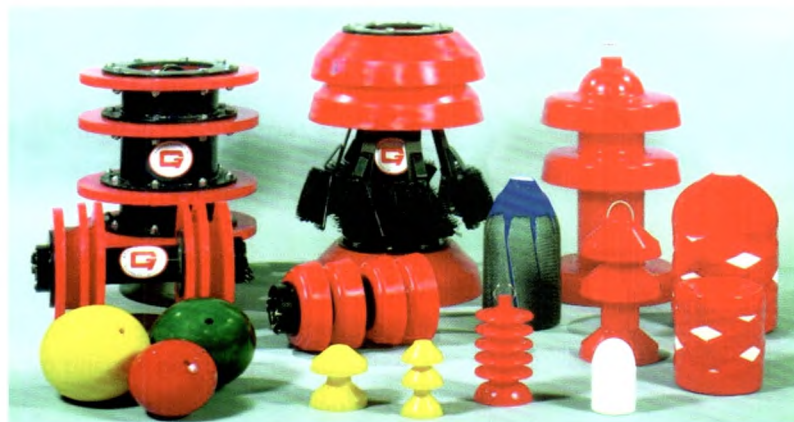
Hình 9. Các loại thoi làm sạch đường ống.

Để thực hiện kế hoạch phát triển dài hạn, cần xác định tình trạng bên trong của hệ thống đường ống ngầm từ đó có kế hoạch bảo dưỡng sửa chữa và thay thế phù hợp. Do đó, Vietsovpetro lựa chọn triển khai lắp đặt, thực hiện việc làm sạch và khảo sát tình trạng bên trong đường ống bằng phương pháp phóng thoi. Hai kiểu thoi được sử dụng là thoi làm sạch và thoi thông minh (Hình 9 và 10).

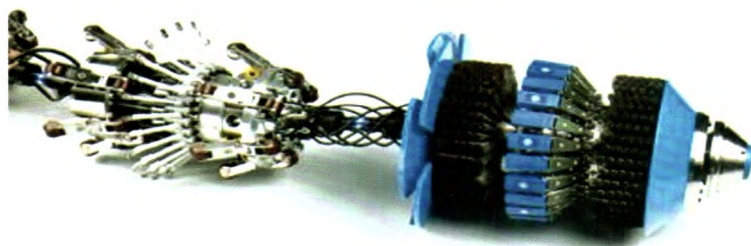
Hình 10. Thoi thông minh dùng để khảo sát đường ống.

Đường ống sau khi làm sạch đã được tiến hành đo bề dày thành ống bằng thoi thông minh. Kết quả được thể hiện trên Bảng 12 và 13 cho thấy bề dày thành ống giảm đáng kể so với bề dày thành ống thiết kế ban đầu.

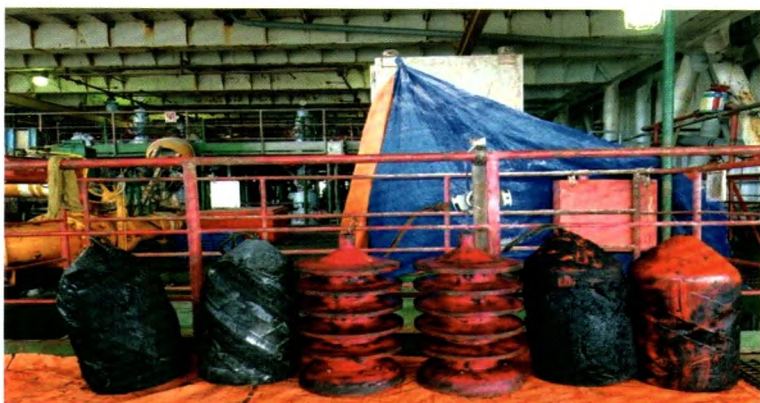
Hình 11. Các loại thoi đã sử dụng để làm sạch đường ống ngầm MSP-8 → MSP-9 mỏ Bạch Hổ.

Việc phóng thoi đối với các đường ống cũ không được thiết kế và lắp đặt hệ thống phóng và nhận thoi theo thiết kế ban đầu là thách thức lớn khi đối mặt với các rủi ro tắc thoi trong quá trình phóng, nhận thoi và các sự cố khó lường khác. Trên cơ sở nghiên cứu các tài liệu thiết kế đường ống, điều kiện vận hành, lịch sử vận hành và đưa ra các giải pháp cũng như giải pháp dự phòng trong trường hợp gặp sự cố, hệ thống phóng và nhận thoi đã được thiết kế, lắp đặt và tiến hành phóng và nhận thoi lần đầu cho đường ống dầu giàn MSP-8 → MSP-9 và đường ống dẫn khí gaslift giàn MSP-10 → MSP-9. Hình 11 là hình ảnh các thoi làm sạch sau khi đã được sử dụng làm sạch đường ống ngầm MSP-8 → MSP-9.
