Ảnh hưởng của bề rộng vết nứt đến khả năng chịu lực của cọc bê tông cốt thép ứng suất trước dùng trong công trình cầu cảng

■ TS. TRẦN LONG GIANG

Trường Đại học Hàng hải Việt Nam

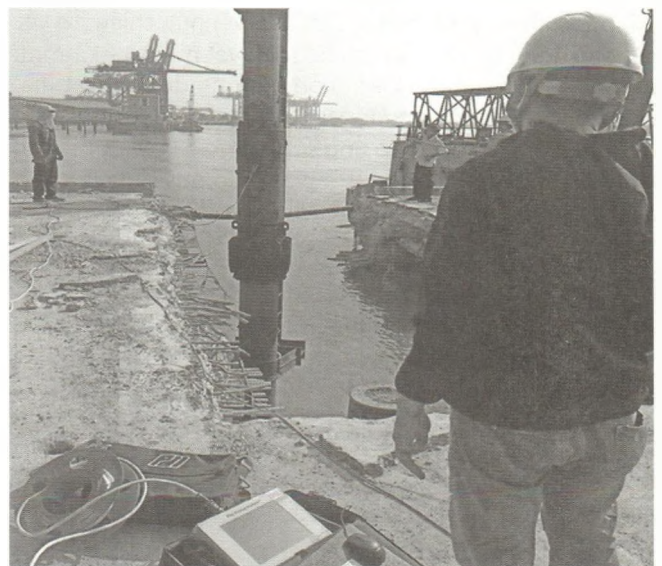
Hình 2.1: Thiết bị kiểm tra sức chịu tải của cọc theo phương pháp PDA [2]

Các thiết bị dùng để xác định sức chịu tải của cọc theo phương pháp PDA (Hình 2.1) bao gồm:

- Máy PDA;
- 2 đầu đo gia tốc;
- 2 đầu đo biến dạng;
- Hệ thống cáp dẫn;
- Card chuyên dụng thu nhận số liệu;
- Chương trình phần mềm xử lý CAPWAP;
- Máy tính chuyên dụng;
- Búa thử động hoặc búa diesel $\geq 3,2$ tấn;
- Chiều cao rơi H và tải trọng của búa phụ thuộc vào tải trọng thí nghiệm yêu cầu (P), tải trọng này do thiết kế quy định.

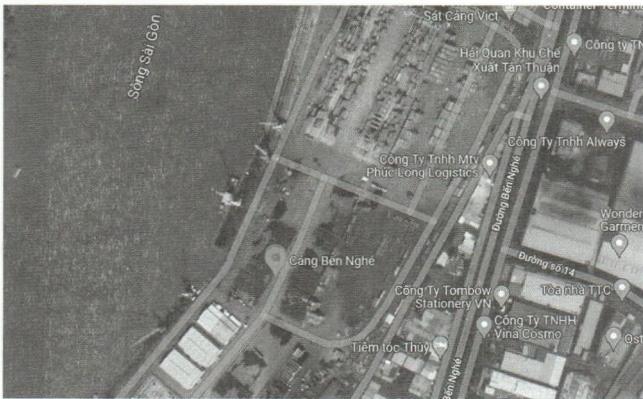
Hình 2.2. Cầu cảng Bến Nghé, phường Phú Hữu, Quận 9, TP. Hồ Chí Minh

Cầu cảng có 5 phân đoạn, kết cấu nền cọc như sau: Theo phương ngang có 11 cọc được đóng thành 9 hàng, trong đó có 2 hàng cọc đóng chụm đôi (hàng cọc thứ 2 và thứ 6 tính từ ngoài sông vào), mỗi hàng gồm 2 cọc đóng xiên 6:1, còn lại 7 hàng cọc đơn đóng thẳng. Bước cọc theo phương ngang thứ tự từ ngoài sông vào là: 1,9 + 4x4,5 + 3x3,9 m, hàng cọc ngoài cùng đóng cách tuyến mép bến là 0,9 m; bước cọc theo phương dọc là 5,6 m. Tổng số cọc của cầu chính là 660 cọc. Mô tả chi tiết về công trình thử nghiệm được trình bày trong Bảng 2.1.

Trong nghiên cứu này, tác giả lựa chọn các cọc bê tông cốt thép ứng suất trước thuộc cầu cảng Bến Nghé, phường Phú Hữu, Quận 9, TP. Hồ Chí Minh do tại vị trí xây dựng cầu cảng, môi trường có đặc thù khí hậu nóng ẩm, mưa nhiều, thủy triều hai lần lên và hai lần xuống trong ngày tạo ra sự ăn mòn mạnh đối với kết cấu bê tông cốt thép, đồng thời có đầy đủ điều kiện để thu thập số liệu phục vụ cho công tác nghiên cứu (Hình 2.2).

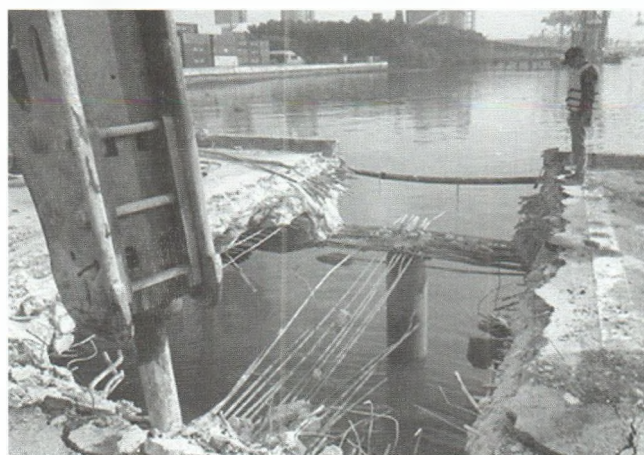
Hình 3.1: Công tác phá dỡ bản mặt cầu và đầm để thí nghiệm PDA cọc C1 và C2 [2]

Để tiến hành công tác thí nghiệm PDA cho 2 cọc tại vị trí này cần tiến hành phá dỡ bê tông bản mặt cầu, dầm ngang và dầm dọc để lộ các đầu cọc, phạm vi phá dỡ sao cho đủ để lắp đặt thiết bị và người thực hiện các thao tác chuẩn bị, đo đạc và quan sát (Hình 3.1).
