PHÂN TÍCH NGUYÊN NHÂN, CƠ CHẾ GÂY SẠT LỞ BỜ KÊNH CHỢ GẠO

Nguyễn Kiên Quyết¹

THE ANALYSING FOR REASONS, MECHANISMS CAUSED CHO GAO CANAL BANK FAILURE MECHANISMS

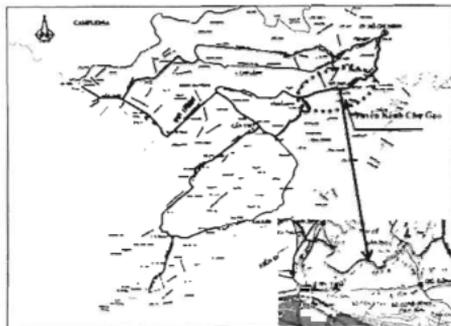
Hình 1. Kênh Chợ Gạo trong mạng lưới GTVT thủy ĐBNB

Kênh Chợ Gạo là tên gọi chung cho đoạn tuyến đường thủy dài 28,6 km, chảy qua địa phận huyện Chợ Gạo, tỉnh Tiền Giang và một phần qua tỉnh Long An, bao gồm 3 đoạn:

- Đầu kênh là đoạn Rạch Lá lấy nước từ cuối kênh Vàm Cỏ, phân lạch và quanh co uốn khúc, dài 10,2 km theo đường trùng tự nhiên (từ Km0+000 đến Km10+200);

- Cuối kênh là rạch Kỳ Hòn, dài 6,8 km, nối với kênh Tiền tại khu vực Mỹ Tho (từ Km21+800 đến Km28+600);

- Nối giữa Rạch Lá và rạch Kỳ Hòn là đoạn Chợ Gạo, một tuyến kênh đào thẳng theo hướng Đông Bắc - Tây Nam, dài 11,6 km (từ Km10+200 đến Km21+800).

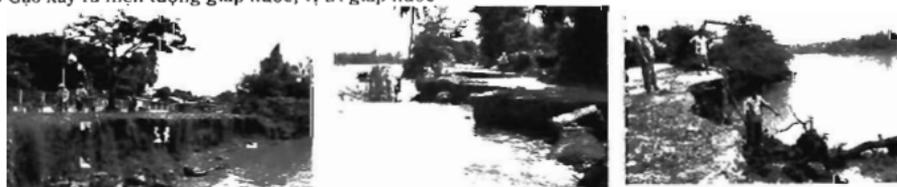
Hình 4. Sạt lở bờ kênh Chợ Gạo

cách cầu Chợ Gạo 500 m về phía kênh Tiền. Vận tốc dòng chảy trong kênh lớn nhất có thể đạt tới 1,0 m/s, đặc biệt trong pha triều rút. Khi vận tốc dòng chảy sát bờ vượt qua sức chống xói của đất bờ, bờ kênh bị xói lở. Xói chân mái dốc dọc đường nằm trong lòng kênh thường xảy ra ở lớp đất yếu và nằm ở vị trí uốn cong nhất của dòng kênh dưới tác dụng của dòng chảy. Sau khi tác dụng trực tiếp vào bờ, dòng chảy đổi hướng xuống đáy và di chuyển về phía hạ lưu, do dòng chảy hướng xuống đáy đã đào lòng kênh tạo nên hố xói đáy theo thời gian hố xói phát triển vào sát bờ, gây mất ổn định khối đất sát bờ, dưới tác dụng của lực cơ học khối đất bị sụt (như thực tế đã xảy ra).

Xói xảy ra làm thay đổi hình dạng mái dốc, gia tăng nguy cơ mất ổn định có thể dẫn đến sụt trượt. Tác động của sụt trượt làm giảm hệ số ổn định không đáng kể trong ngắn hạn, nhưng xói chân có khả năng gây sụt trượt cộng hưởng, tức là sụt trượt lúc đầu nhỏ, vùng đất xói bị cuốn đi do nước, mái dốc dốc hơn sẽ kích hoạt sụt trượt tiếp với kích thước lớn hơn.

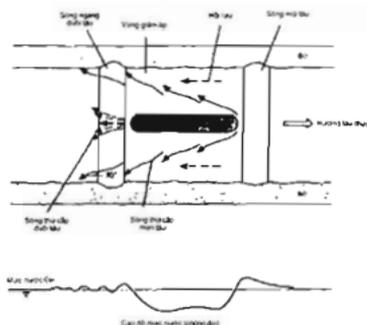
Hình 5. Các dạng dao động sóng và dòng chảy do chuyển động của tàu [5]

Sóng cơ bản: sóng cơ bản được gây ra do hiệu ứng cản của tàu, bước sóng tương đương với chiều dài tàu, xem hình 5.

Sóng thứ cấp: có bước sóng nhỏ hơn nhiều so với sóng cơ bản, xem hình 5.

Hồi lưu: có hướng song song với bờ kênh (vết giả thiết tàu chạy dọc kênh) và ngược với chiều chuyển động của tàu. Trị số của dòng hồi lưu có thể tham khảo theo bảng 1, dạng chuyển động, xem hình 5, 6.

Các dạng sóng và dao động của mặt nước do chuyển động của tàu gây ra được minh họa trên hình 5, 6. Chuyển động của tàu gây ra 2 loại sóng:

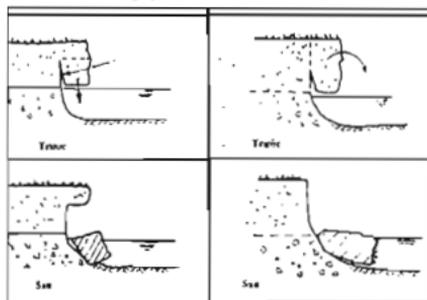
Hình 7. Sạt lở do sóng, dòng chảy

Qua quá trình quan sát, phân tích nghiên cứu cho thấy hiện tượng xói lở xảy ra cả ở mặt và ở chân bờ. Quá trình sạt lở diễn ra theo chu kỳ:

- Đầu tiên bờ bị xói lở chân làm mái quá dốc, quá trình này diễn ra từ từ, ăn sâu phần chân bờ. Sau đó là xuất hiện các vết nứt nhỏ sâu vào trong bờ từ 1-3m, dài từ 315 m, với tác dụng của dòng chảy, sóng ập vào bờ kéo xuống kênh những khối đất bờ đã nứt.
