NGHIÊN CỨU GIẢI PHÁP SƠN PHỦ BẢO VỆ CỐT THÉP TRONG BÊ TÔNG CÁT NHIỄM MẶN

STUDY ON SOLUTION OF PROTECTIVE COATING FOR REINFORCEMENT IN CONCRETE SALT-CONTAMINATED SAND

NGUYỄN NAM THẮNG, PHAN VĂN CHƯƠNG

Viện KHCN Xây dựng

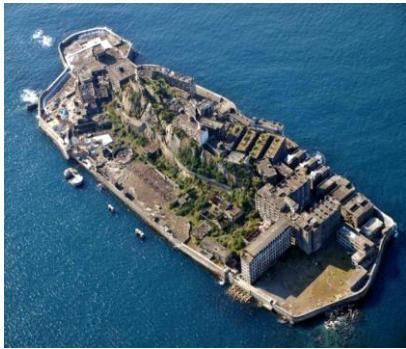
a, Trên đảo Gimkanjima [7]

Nghiên cứu của tác giả M. Kusinoki [6] khi khảo sát các công trình BTCT ở đảo Gimkanjima, Nhật Bản được xây dựng từ năm 1916 [9]. Kết quả khảo sát thấy rằng các công trình đã sử dụng cát biển hoặc sỏi biển để làm cốt liệu, nước biển trộn bê tông (BT). Một số cấu kiện kiểm tra cho thấy cốt thép chỉ bị ăn mòn mức độ nhẹ mặc dù BT có hàm lượng Cl⁻ cao (trên 3 kg/m³ BT), nguyên nhân cơ bản được xác định là do lớp BT bảo vệ có chiều dày trên 60 mm. Một số cấu kiện tòa nhà số 31 (xây dựng 1957) thường xuyên bị ẩm ướt thì mức độ ăn mòn lớn hơn so với cấu kiện ở nơi khô ráo (Hình 1-a).

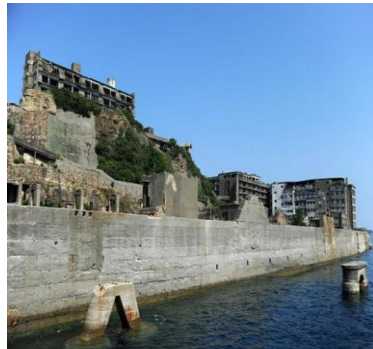
b, Bờ kè đảo Gunkanjima [6]

Công trình bờ kè đảo Gunkanjima nằm trong môi trường rất khắc nghiệt, thường bị ảnh hưởng bởi các đợt thủy triều cao do bão và do điều kiện địa lý. Hệ thống kè bao gồm kè số 1, số 2 và số 3. Trong đó kè số 2 được gia cố bằng BTCT đã được 81 năm [5]. Kết quả khảo sát nhận định nhiều khả năng BT bị nhiễm mặn ngay từ đầu do sử dụng nước biển (hoặc sử dụng kết hợp với cát biển chưa rửa) để trộn BT khi xây dựng bờ kè trên đảo. Hàm lượng clorua ban đầu trong BT được xác định từ (3,1÷4,6) kg/m³, chiều dày lớp BT bảo vệ (400÷600) mm (Hình 1-b).

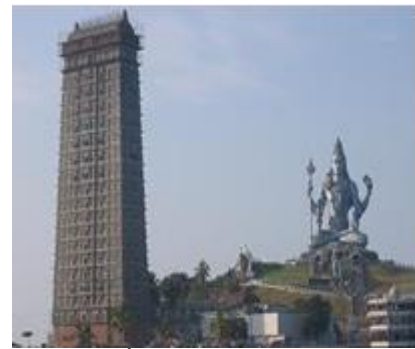
c, Đền Murudeshwara [8]

Công trình ngọn hải đăng Huntington Light house tại Mỹ (xây dựng năm 1912) và đền Murudeshwara (ở Ấn độ) là ví dụ về sử dụng cát

biển để chế tạo BTCT [7], hiện nay vẫn còn tồn tại (Hình 1-c).
